COMANDO DA AERONÁUTICA
CENTRO DE INVESTIGAÇÃO E PREVENÇÃO DE
ACIDENTES AERONÁUTICOS

RELATÓRIO FINAL
A-121/CENIPA/2021

OCORRÊNCIA:	ACIDENTE
AERONAVE:	PT-ONJ
MODELO:	C90A
DATA:	05NOV2021

O presente Relatório Final refere-se ao acidente com a aeronave PT-ONJ, modelo C90A, ocorrido em 05NOV2021, classificado como “[CFIT] Voo Controlado contra o Terreno”.

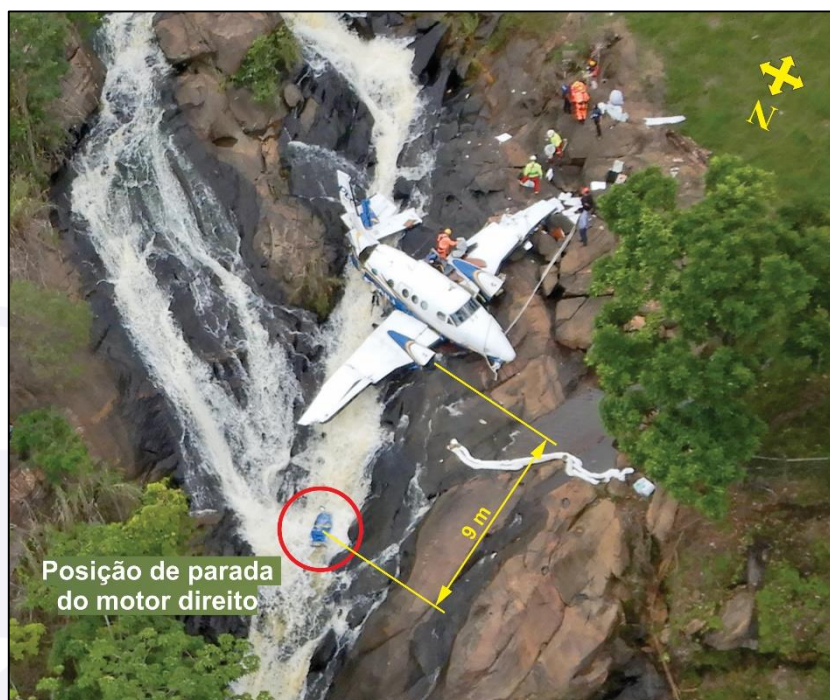
O motor direito se desprendeu da asa no momento do impacto contra o solo, parou cerca de 9 m à frente do seu ponto de fixação na aeronave e ficou parcialmente submerso na cachoeira (Figura 18).

Figura 18 - Identificação do local de parada do motor/hélice direitos.

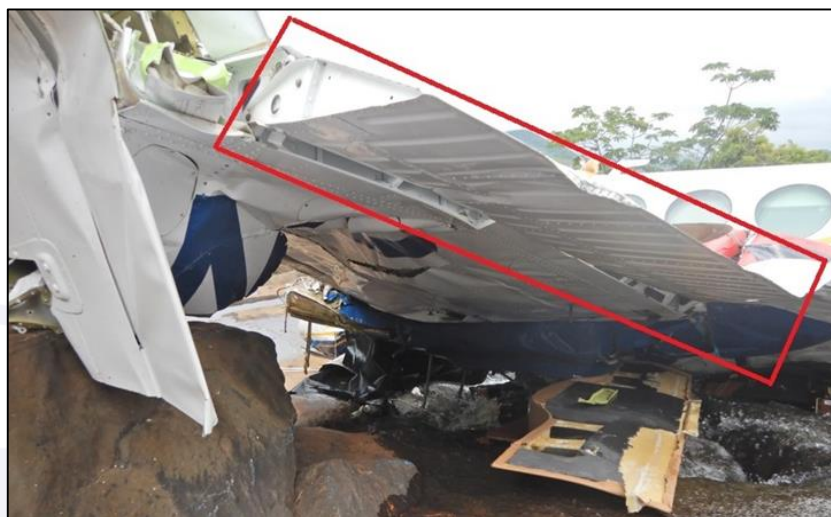
O ângulo dos flapes identificado nos destroços era compatível com a posição APPROACH (Figura 20).

Figura 20 - Posição dos flapes da asa esquerda após o impacto contra o solo.

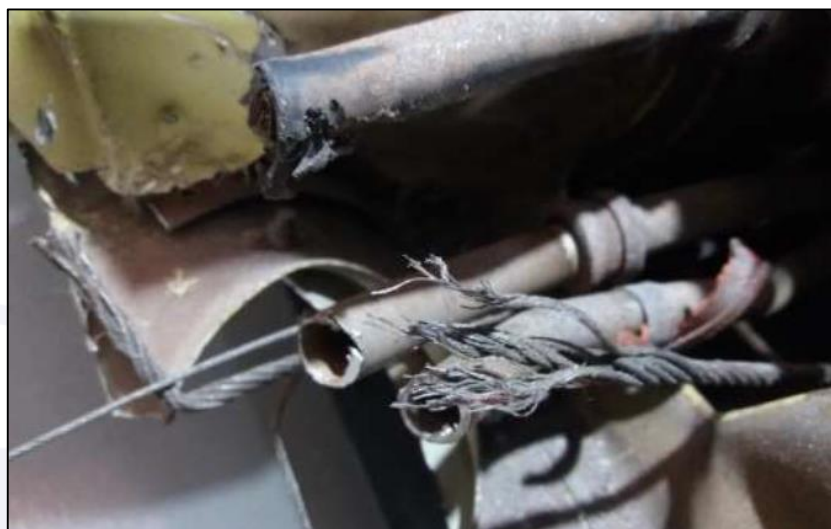
A partir dos exames realizados nos cabos de comando de voo primários, observaram-se: espalhamento dos arames que compunham os cabos, alturas diferentes de rompimento dos arames, e estrição; indicativos de sobrecarga decorrente do impacto da aeronave (Figura 23).

Figura 23 - Cabos de comando da aeronave com indicativo de sobrecarga.

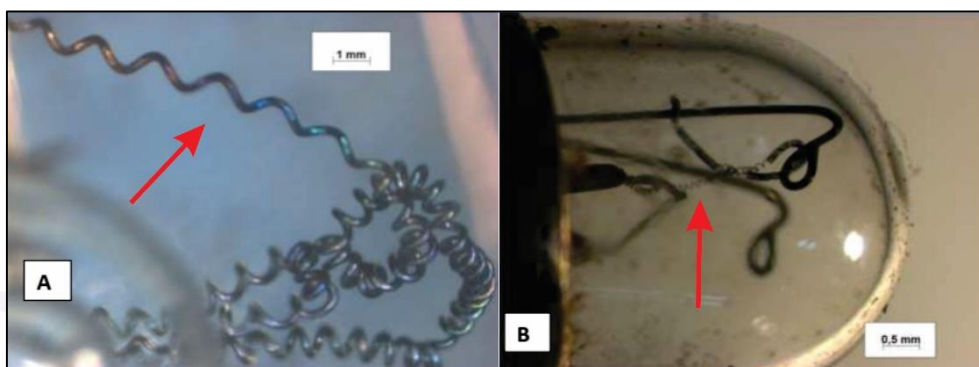
Os exames realizados nas lâmpadas revelaram que os filamentos das luzes de indicação de travamento e do farol do trem de pouso sofreram deformação plástica a quente, indicando que elas estariam acesas no momento do impacto da aeronave (Figura 25).

Figura 25 - Fotoestereoscopia dos filamentos das lâmpadas, do farol do trem de pouso (A), e de indicação de travamento (B).

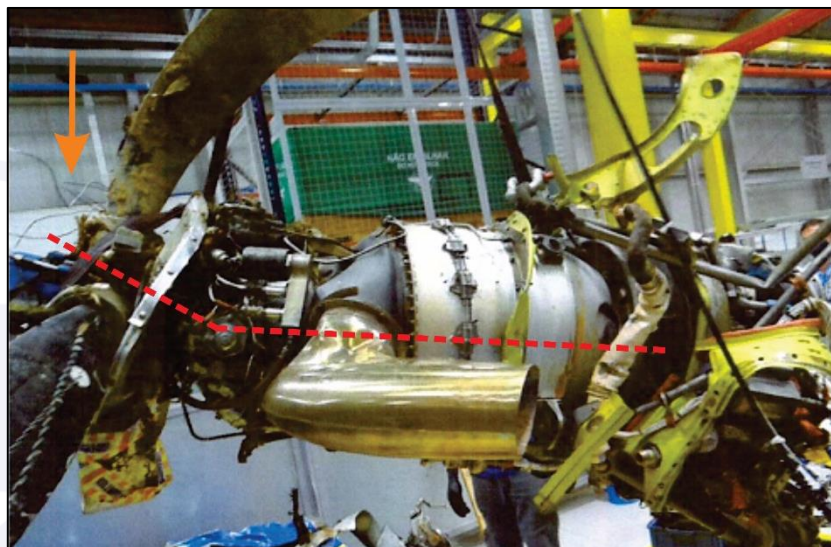
Os exames do motor esquerdo revelaram a parte externa coberta de sujeira e detritos orgânicos e que havia um pedaço de cabo de aço enrolado no cubo da hélice. A parte frontal foi deformada e torcida para cima, alterando o eixo do motor (Figura 26).

Figura 26 - Vista da lateral esquerda do motor esquerdo sem carenagem. A linha tracejada projeta a deformação no eixo longitudinal do motor e a seta indica o detalhe do cabo enrolado no cubo da hélice.

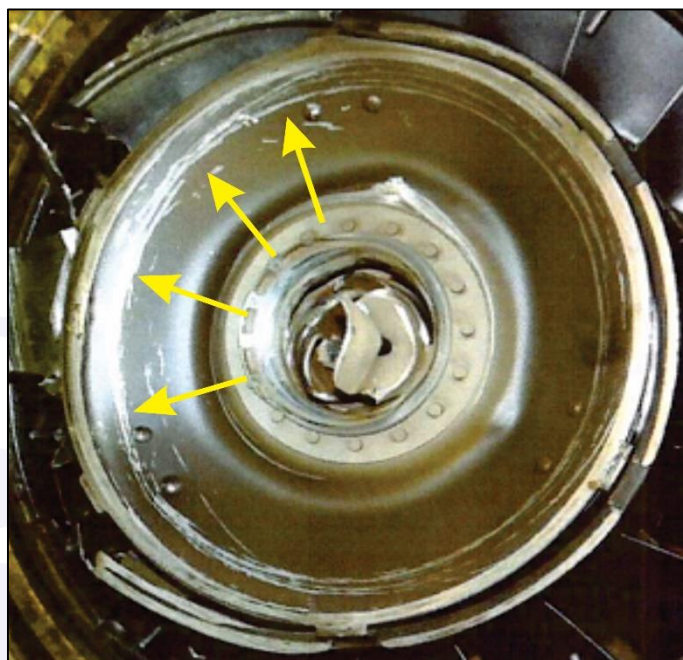
A seção quente foi examinada de modo detalhado. Por se tratar de um motor que trabalha com turbinas independentes, foram encontradas marcas de roçamento intenso deixadas pelo rotor da turbina do compressor sobre o diafragma (Figura 28).

Figura 28 - Vista anterior do diafragma do motor esquerdo com marcas de roçamento intenso.

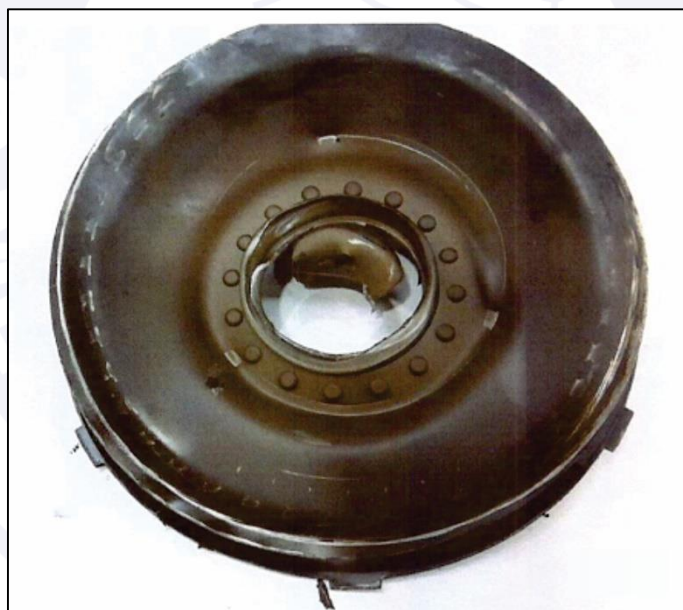
Do outro lado do mesmo diafragma, na face voltada para a turbina de potência, verificaram-se marcas de impacto deixadas pelo rotor dessa turbina. As marcas indicaram que o rotor estava parado no instante em que o motor sofreu a compressão e o conseqüente desalinhamento (Figura 29).

Figura 29 - Vista posterior do diafragma do motor esquerdo com marcas suaves de roçamento e de impacto com o rotor da turbina de potência parado.

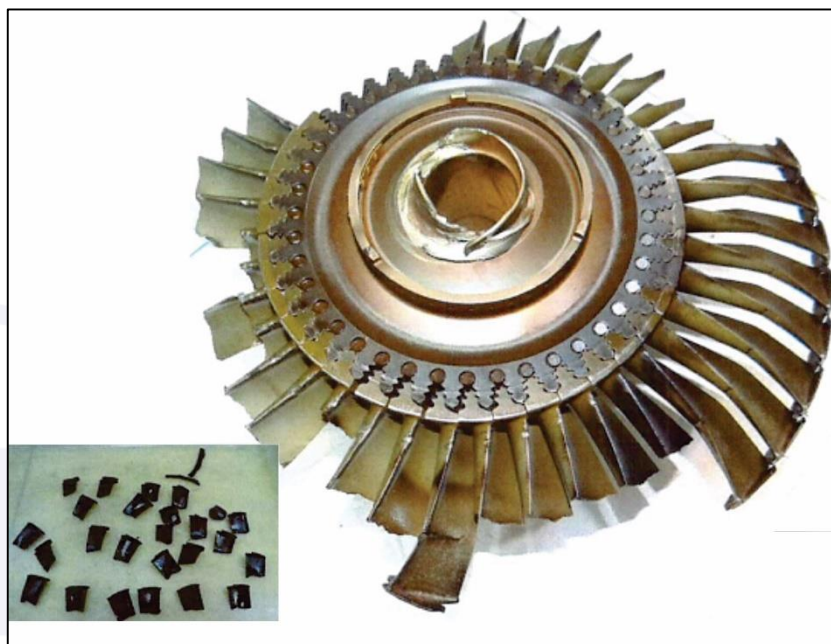
A ruptura de palhetas do rotor da turbina de potência, na metade do comprimento, corrobora com a ausência de rotação naquela seção do motor no instante da colisão contra o solo. Isto se explica pelo fato de a hélice esquerda ter colidido contra o cabo para-raios e ter a sua rotação interrompida abruptamente (Figura 30).

Figura 30 - Vista anterior do rotor da turbina de potência do motor esquerdo e de parte das palhetas que foram recuperadas.

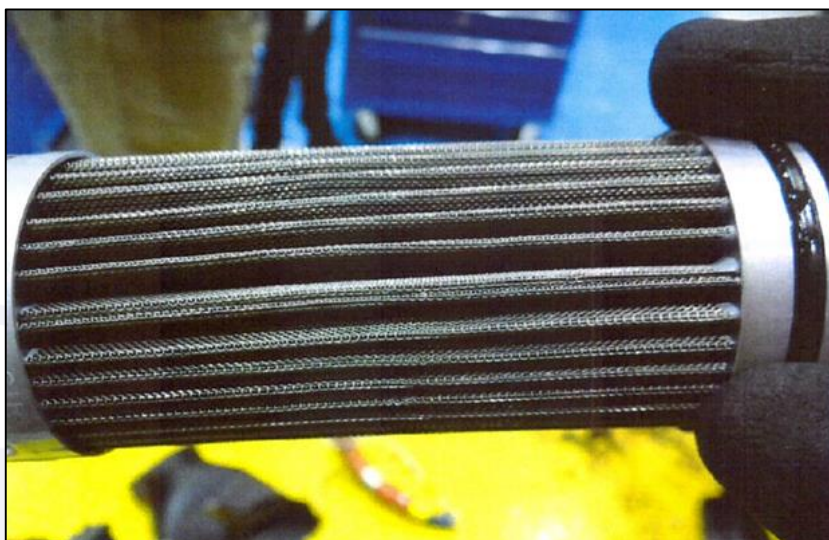
No sistema de lubrificação do motor esquerdo, não foi detectada qualquer anormalidade que pudesse comprometer o seu funcionamento. Durante a desmontagem, constatou-se que os componentes internos, que necessitam de lubrificação, apresentavam evidências de que funcionaram lubrificados todo o tempo (Figura 32).

Figura 32 - Filtro de óleo do motor esquerdo sem anormalidades.

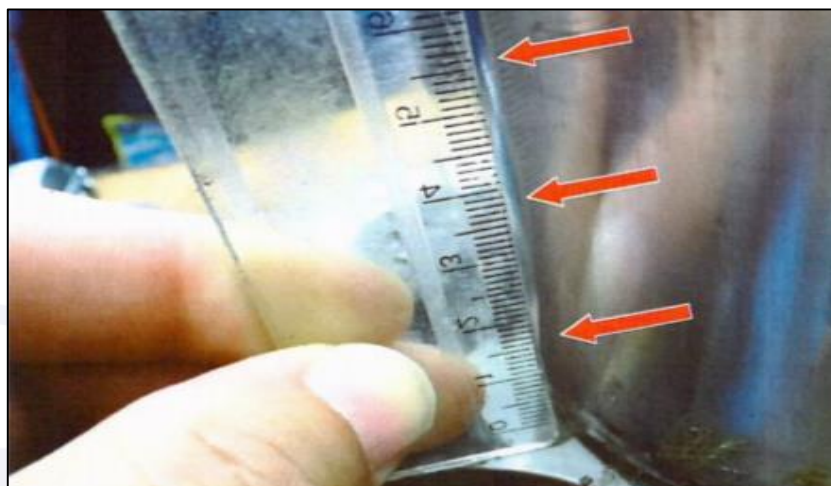
Foi observado que o cilindro da hélice apresentava deformação de cerca de 25 mm a partir da sua base (Figura 34).

Figura 34 - Deformação observada na base do cilindro da hélice do motor esquerdo.

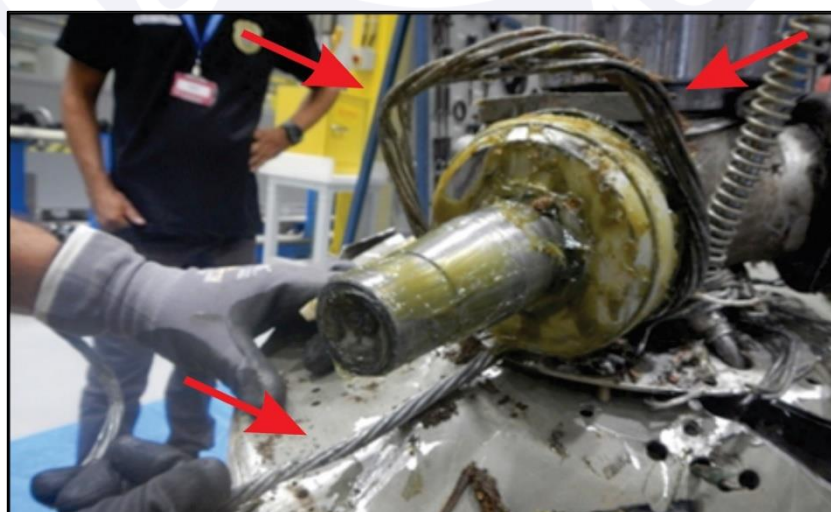
Figura 37 - Cabo para-raios enrolado no eixo da hélice do motor esquerdo (indicado pelas setas vermelhas).

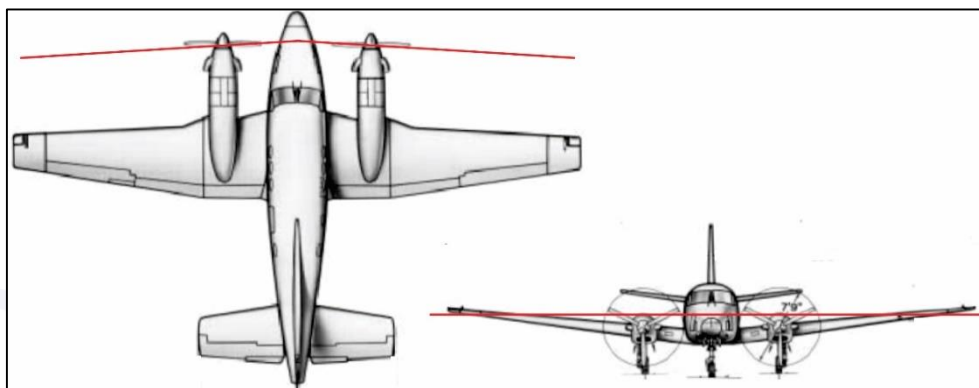
Figura 39 - Ilustração dos pontos de contato do cabo na aeronave (a linha vermelha representa o cabo para-raios).

Conforme ilustrado na Figura 39 e com base nos danos aos *spinners*, concluiu-se que a aeronave estava com inclinação correspondente a de asas niveladas no momento do impacto.

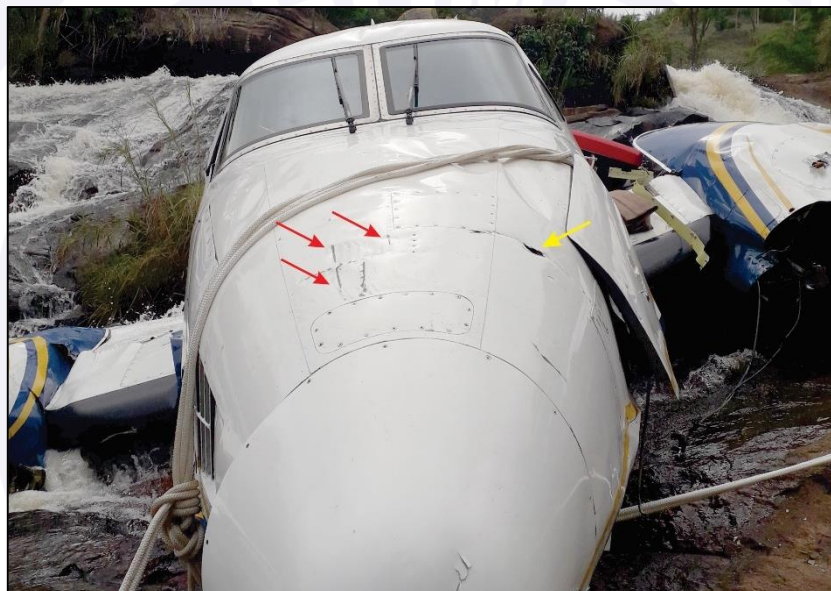
Figura 40 - Marcas de contato do cabo contra o nariz da aeronave. As setas vermelhas apontam marcas de atrito e a seta amarela mostra um dos pontos de perfuração do revestimento.

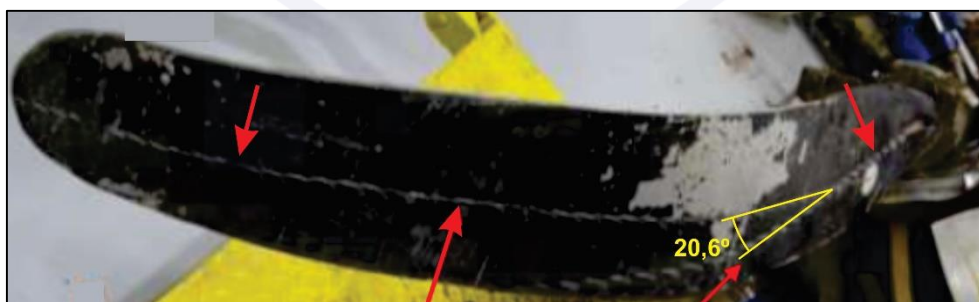
Figura 41 - Detalhes das marcas de impacto do cabo contra a pá de hélice do motor esquerdo.

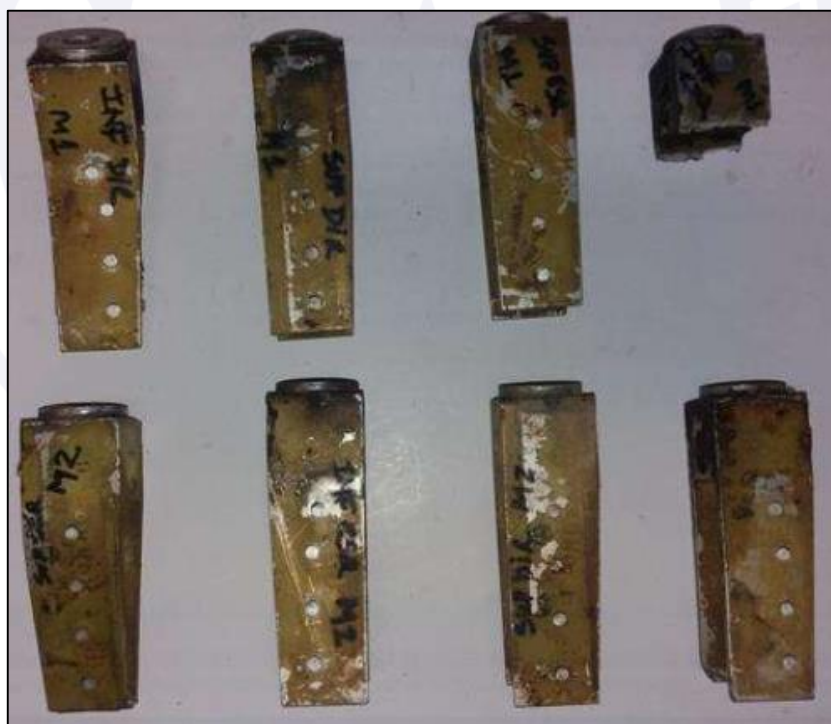
Figura 43 - Suportes de fixação dos motores esquerdo (acima) e direito (abaixo).
