COMANDO DA AERONÁUTICA
CENTRO DE INVESTIGAÇÃO E PREVENÇÃO DE
ACIDENTES AERONÁUTICOS

RELATÓRIO FINAL
A-121/CENIPA/2021

OCORRÊNCIA:	ACIDENTE
AERONAVE:	PT-ONJ
MODELO:	C90A
DATA:	05NOV2021

O presente Relatório Final refere-se ao acidente com a aeronave PT-ONJ, modelo C90A, ocorrido em 05NOV2021, classificado como “[CFIT] Voo Controlado contra o Terreno”.

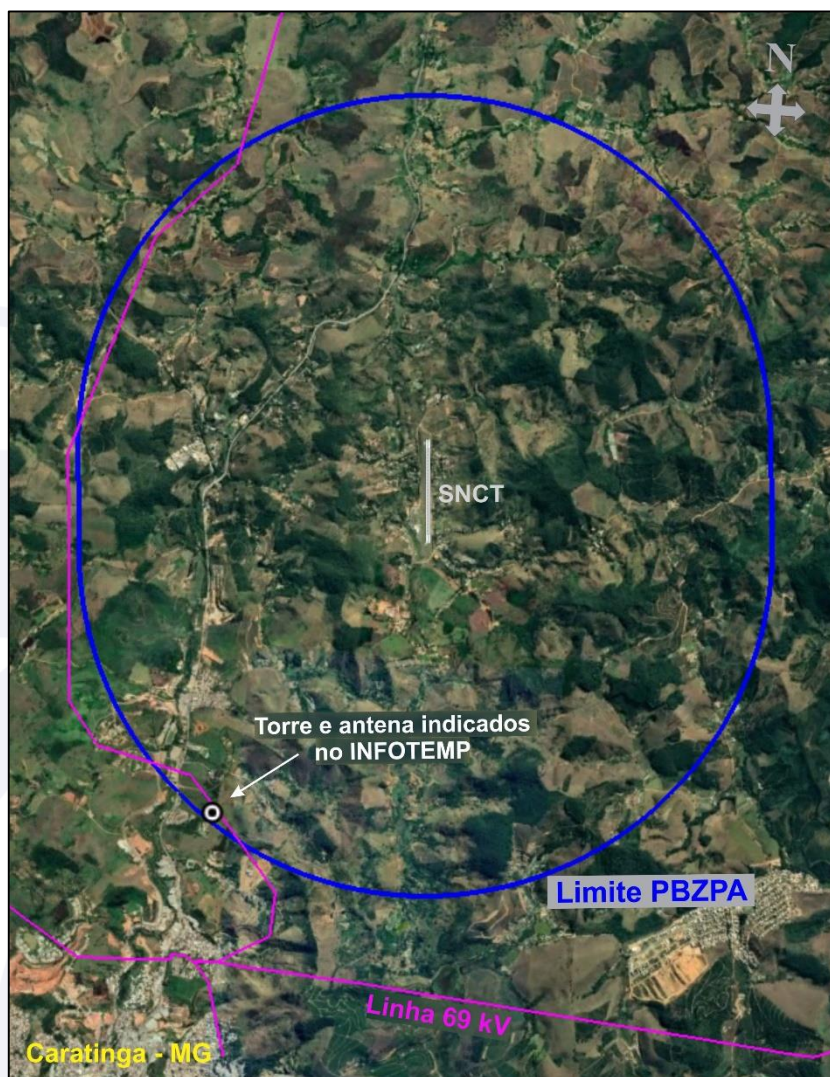
Figura 10 - Localização da torre indicada no INFOTEMP.

Além disso, as informações do Portal davam conta, por meio de Informações Temporárias de Aeródromos e Helipontos publicados exclusivamente no ROTAER (INFOTEMP), de que havia obstáculos (torre e antena) não iluminados, que estavam violando o Plano Básico de Zona de Proteção de Aeródromo (PBZPA), nas coordenadas 19°45'25.28"S /042°07'45.19"W e 19°45'25.81"S/042°07'45.48"W, ambos com elevação de 729 m (2.392 ft), conforme Figura 10.

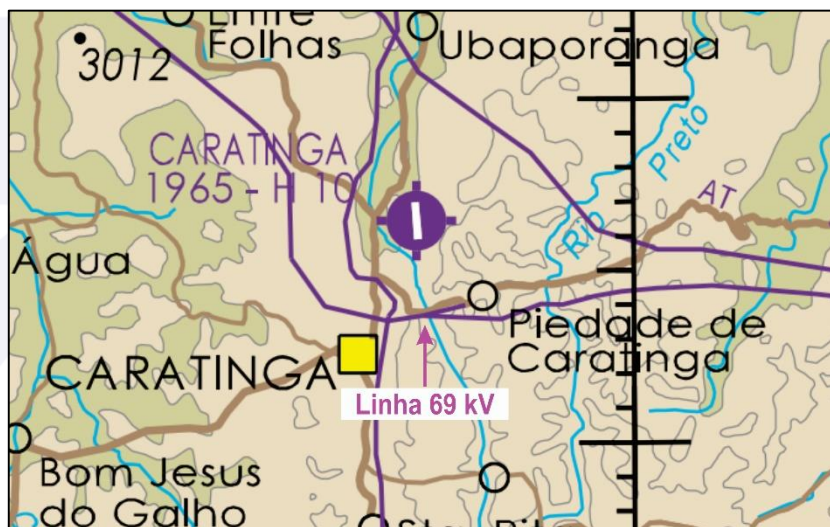
Figura 11 - Linha de transmissão de 69 kV indicada na WAC 3189.

Apesar de não figurar dentre as informações específicas do aeródromo de SNCT, a linha de transmissão 69 kV em que a aeronave PT-ONJ colidiu era apresentada na *World Aeronautical Chart* (WAC - carta aeronáutica mundial) 3189 e na Carta Aeronáutica de Pilotagem (CAP) 9453 (Figura 11 e Figura 12).

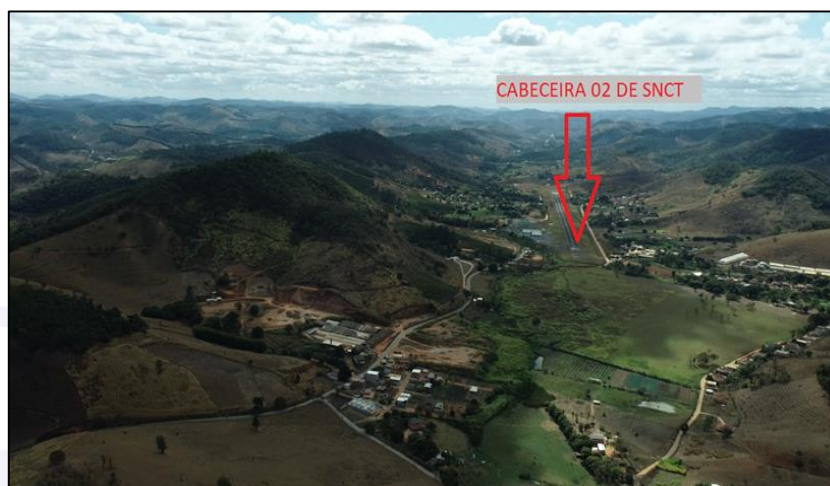
Figura 13 - Relevo no entorno do aeródromo de Caratinga observado a partir do setor de aproximação para a cabeceira 02.

O aeródromo estava situado em uma região montanhosa, com diversas elevações nas proximidades da pista de pouso (Figura 13).

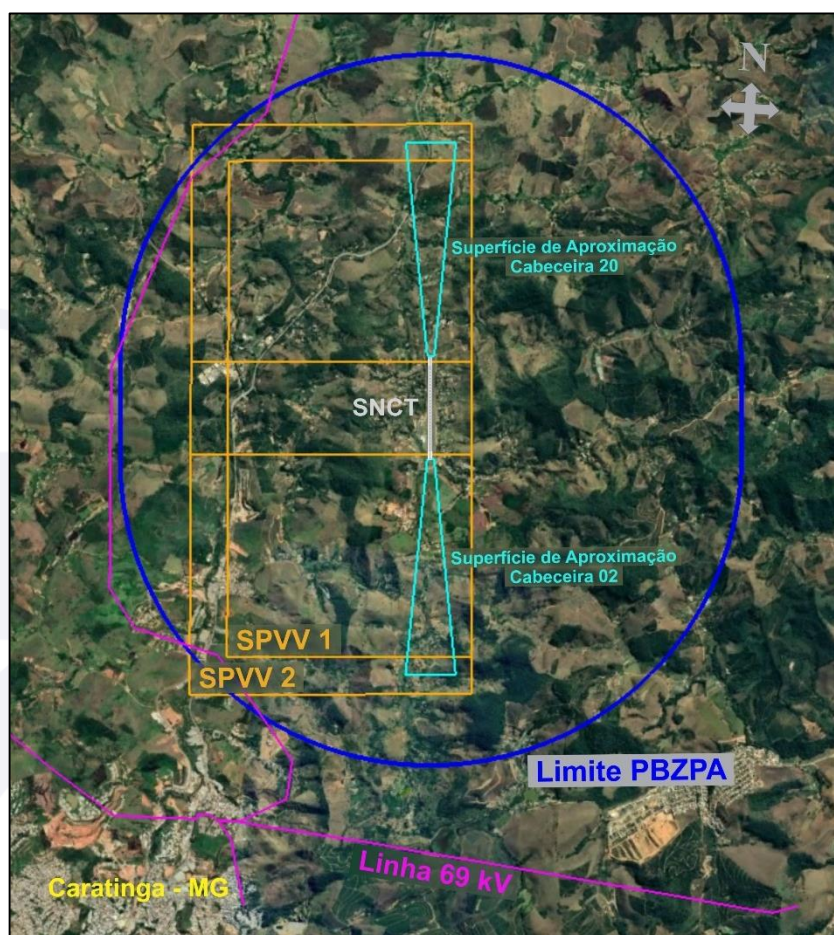
Figura 16 - Representação do PBZPA do aeródromo de Caratinga.

A Figura 16 ilustra os limites da ZPA de SNCT na cor azul; juntamente com as SPVV 1 e 2 representadas pelas áreas internas aos retângulos na cor laranja; e as superfícies de aproximação para as cabeceiras 02 e 20 na cor ciano.

Com relação ao afastamento da SPVV 2 e da superfície de aproximação para a pista 02, verificou-se que as distâncias correspondiam a 1,5 e 1,4 NM, respectivamente.

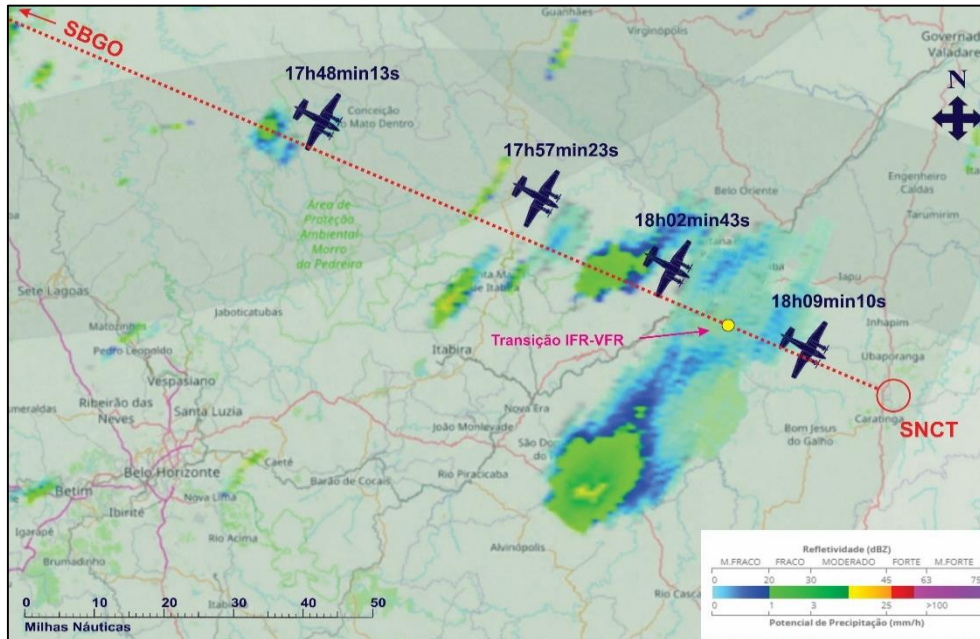
Figura 44 - Desvio de rota em relação às áreas com precipitação registradas às 18h07min (UTC). O ponto indica as coordenadas registradas no plano de voo para mudança de regras de IFR para VFR (aeronave fora de escala).

De acordo com a revisualização RADAR, sincronizada com os dados dos radares meteorológicos das 18h07min (UTC), observou-se que a aeronave efetuou desvios de até 6 NM para evitar áreas com fraca precipitação (Figura 44).

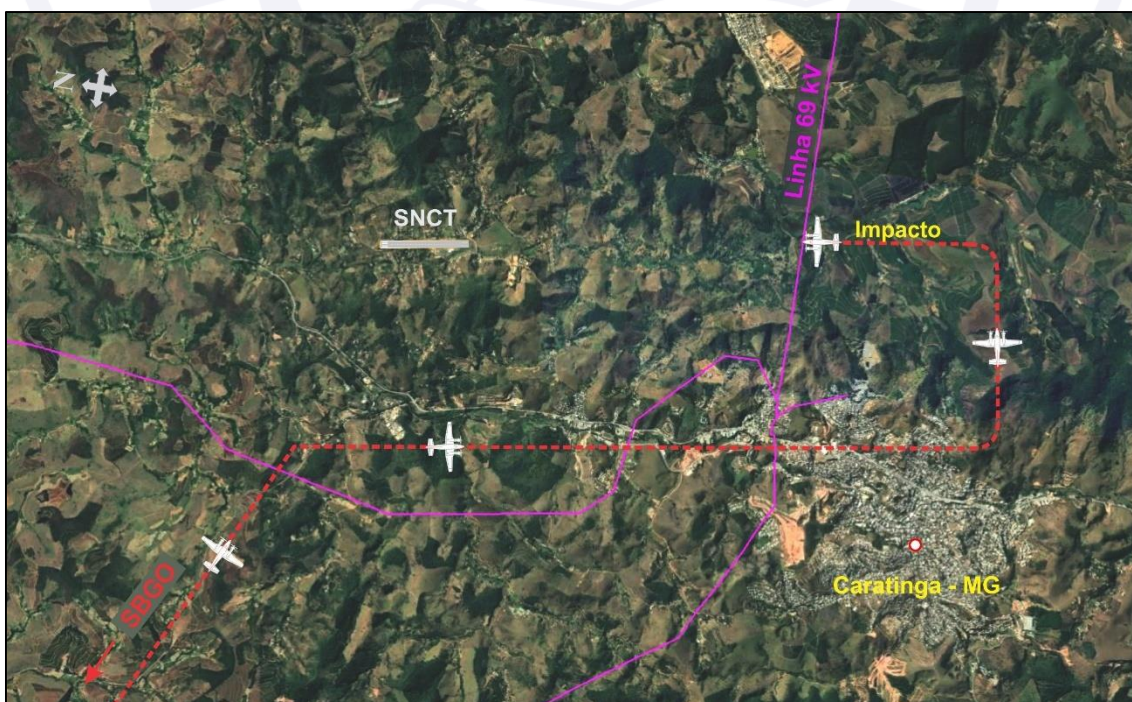
Figura 47 - Trajetória estimada até o impacto (aeronave fora de escala).

Desse modo, tendo por base as informações correspondentes: ao último contato RADAR; ao setor de aproximação em relação à SNCT; aos relatos de tripulantes que contataram a aeronave em voo; de observadores em solo que viram o PT-ONJ no circuito de tráfego; e ao ponto de impacto da aeronave, a Comissão de Investigação considerou que o PT-ONJ seguiu uma trajetória conforme estimada na Figura 47.

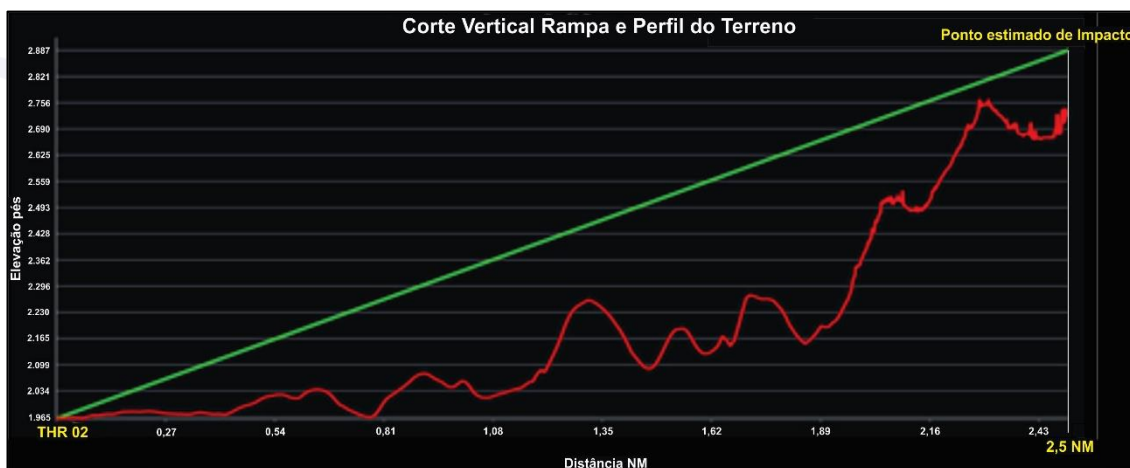
Figura 48 - Corte vertical do terreno e da rampa presumida projetada, compreendida entre o ponto estimado de impacto e a cabeceira 02 (THR02).

A colisão contra o cabo para-raios da linha de transmissão ocorreu em uma posição alinhada com o prolongamento da pista de SNCT, a 2,5 NM da cabeceira 02 e a uma altura de 922 ft em relação à pista. Naquele ponto, a aeronave estava a cerca de 115 ft de altura em relação ao terreno onde estava localizada a torre 8 e com rampa de 3,46° em relação à cabeceira 02 (Figura 48).

Considerando-se o tráfego padrão previsto no PTO do operador, para uma perna do vento realizada com velocidade de 120 kt, o afastamento até o início do enquadramento da perna base corresponderia a 1 NM. Uma vez que o impacto contra os cabos se deu a 2,5 NM da cabeceira, constatou-se que houve o afastamento na perna do vento em uma distância que excedeu 1,5 NM daquela prevista no programa do operador.
